Control de desgaste del buje tri-funcional

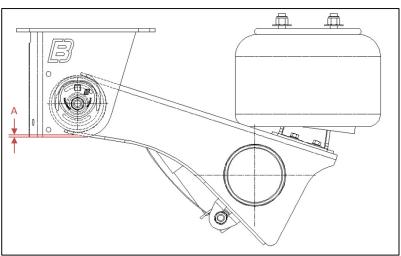
Figura 1:Croquis para medición de desgaste de buje tri-funcional.

- 2) Si la medida A es menor o igual al valor especificado (19 mm), el buje está funcionando como se esperaba.
 - Si la medida A es mayor que el valor especificado (19 mm), se debe bajar el brazo ITG para inspeccionar el buje.

Los bujes tri-funcionales normalmente se asentarán verticalmente al momento de instalar la suspensión. Es normal que los huecos tengan una apariencia asentada debido a la carga y al peso del remolque que carga el buje. Sin embargo, las grietas en la goma que se extienden entre el hueco y el buje metálico o una separación excesiva del buje metálico son indicaciones de que el buje debe ser reemplazado. En caso de ser necesario reemplazarlos, se recomienda colocar bujes idóneos de la marca Boero.
